# 湖北盛大纸业有限公司年产 30 万吨高强瓦楞原纸异地改扩建项目竣工环境保护验收监测报告其他需要说明的事项

### **3 整改工作情况**

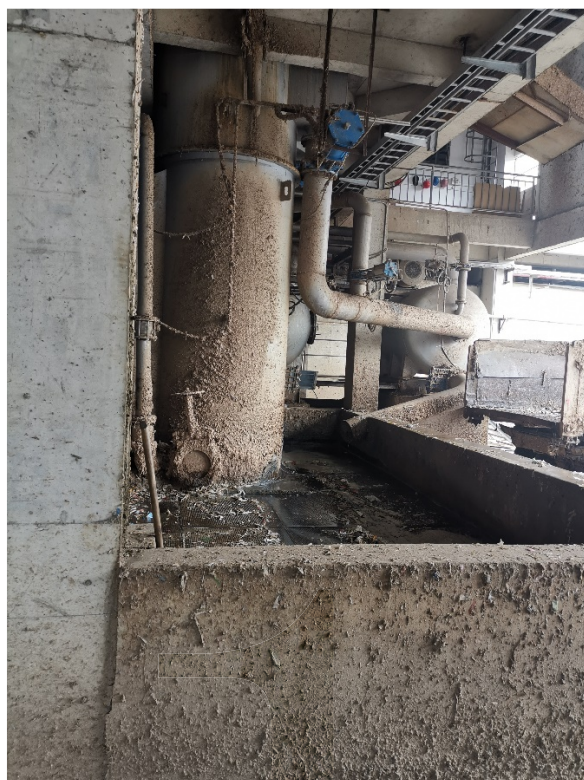
1、完善碎浆车间废水收集系统，完善厂区雨污分流系统建设；

本公司在碎浆车间打浆系统渣浆收集池加高进行围挡，避免废水撒漏。

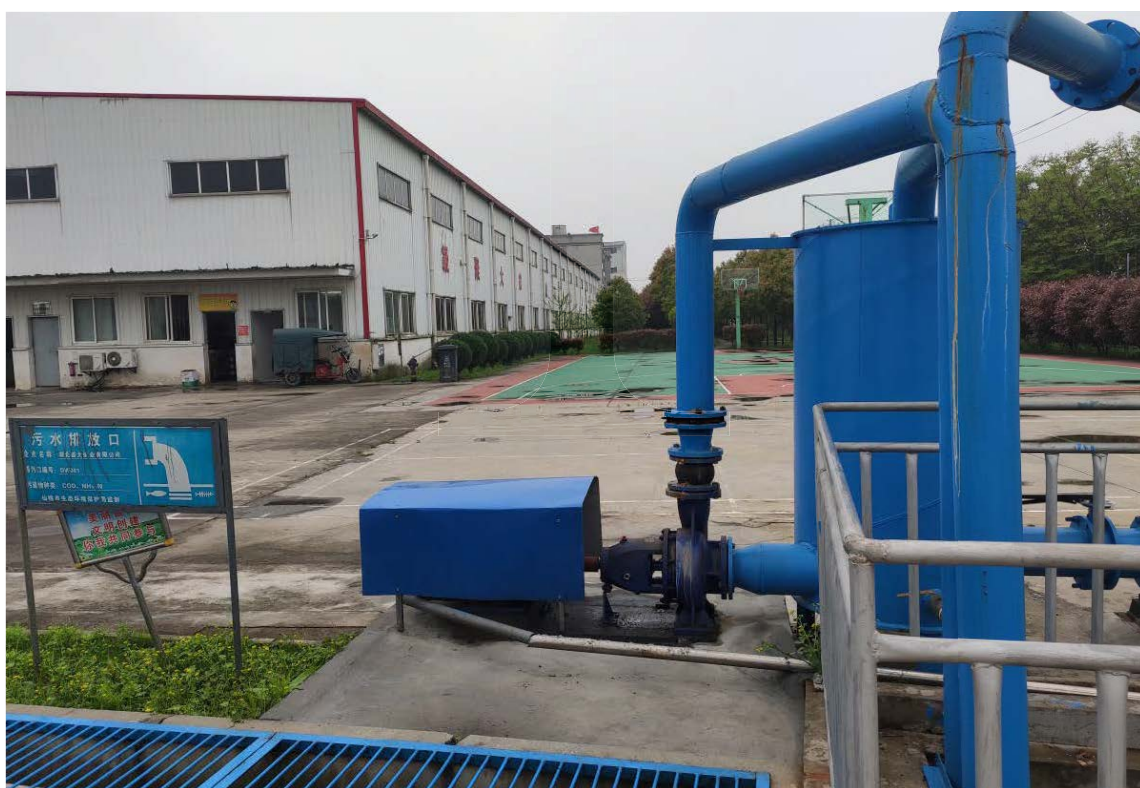
梳理全厂雨污管线走向，完善雨污管网分流图；污水总排口加装提升泵，便于厂区污水泵入张沟镇污水处理厂。

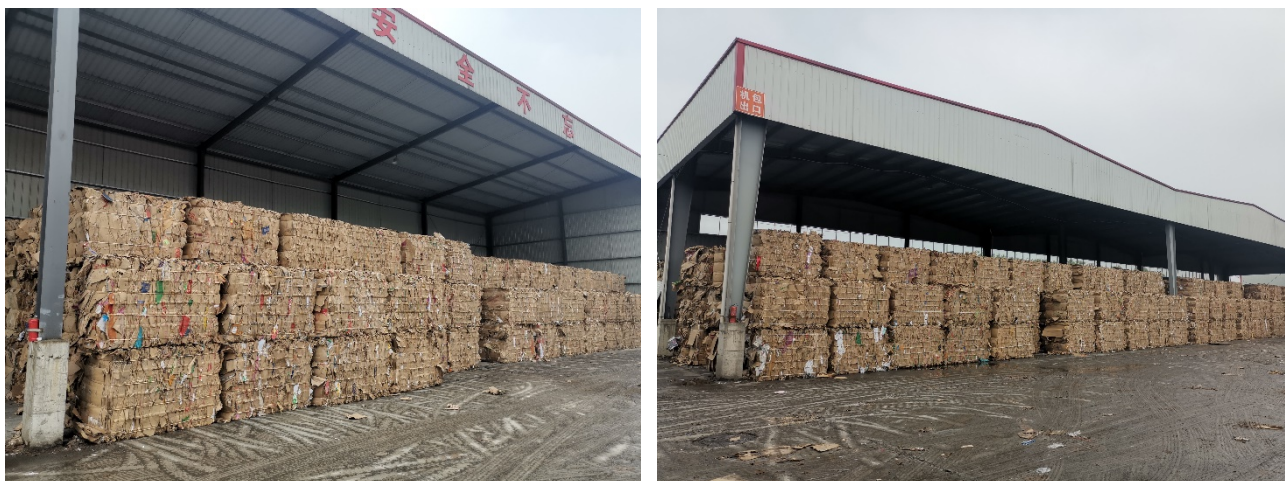
## 2、规范固废堆场建设及管理。

废纸堆场会在雨天，因雨水的冲刷，产生的地表径流可能会渗入地下，对地下水水质产生一定的污染。目前，项目在部分废纸堆场设置雨棚，在降雨期间对露天废纸堆场进行防雨篷布遮盖，地面做了硬化、防腐处理，同时在废纸堆场周围设置导流沟。

本公司严格废纸堆场管理，进场废纸均要求入库周转，避免废纸露天堆放。

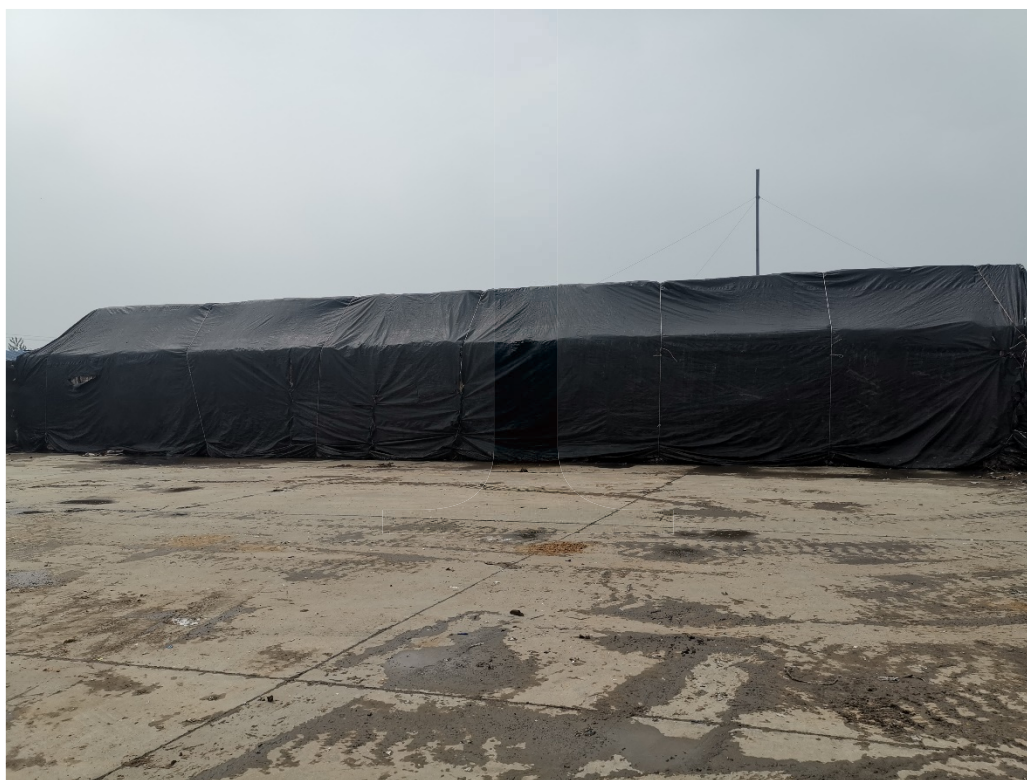
废塑料均委托仙桃市发顺再生资源有限公司进行处置，未及时处置的废塑料在仙桃市发顺再生资源有限公司北侧(本公司场地内)临时堆存，堆放期间对废塑料堆场进行防雨篷布遮盖，减少遗散、避免雨水冲刷。
